建築物外牆磁磚劣化目視診斷模式之研究

摘要

Visual Deterioration Evaluation for External Wall Tiles of Aged Buildings

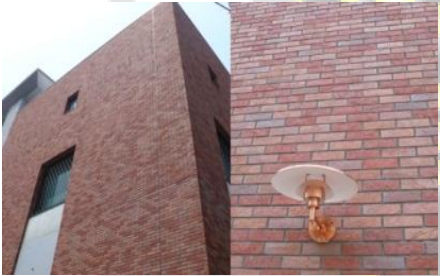
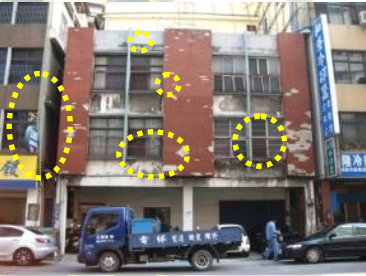
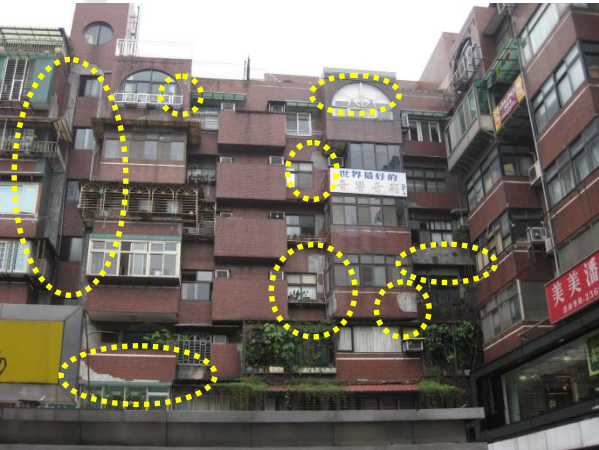
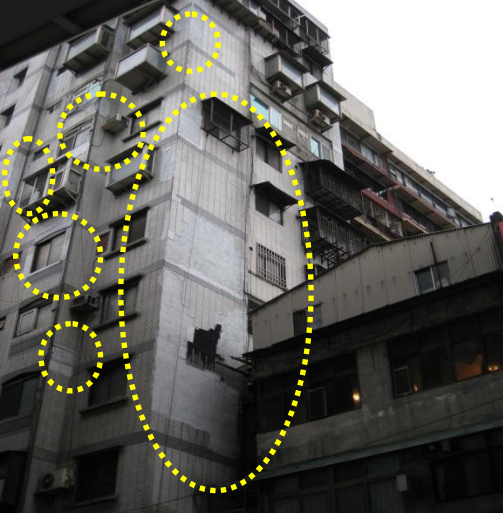
表 9 E (Extent) 劣化範圍示意表

在劣化範圍部分，係依據外牆磁磚可能產生的劣化狀況，其之於該立面外牆總面積的百分比，做為判斷劣化範圍之標準。簡言之，本研究統計剝落之面積，比上該面外牆總面積後，計算其劣化面積占總面積的百分比，作為判斷劣化範圍原則，如此便可統計出整棟建築物外牆磁磚劣化範圍，並藉由案例的蒐集累積資料庫，推估再度發生劣化之可能性。經本研究觀察 118 案例以 CAD 軟體統計後，發現劣化範圍多落於 4%~18%之間，為有規律的判斷與辨識，本研究將其定義於 0%至 15%之間，並區分為 5 級距（表 9）。

等級0 (0%)	等級1 (1-5%)	等級2 (6-10%)

等級3 (11-15%)	等級4 (16%以上)

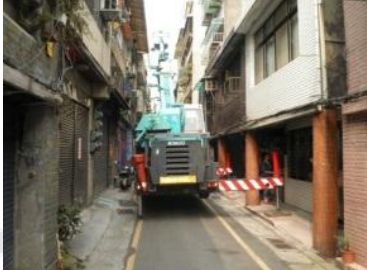
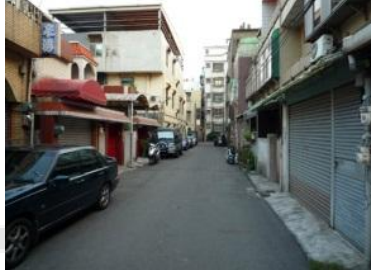
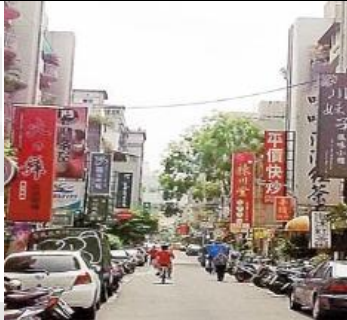
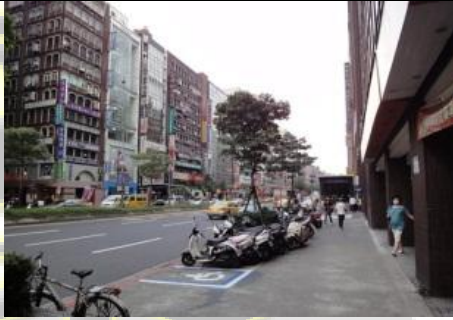
表 10 R (Relevancy) 對建築物外牆公共安全性影響

公共安全性影響評估部分，本研究以行經路人影響程度、建築物樓層高度及臨路寬度作為評估公共安全性影響之依據。若檢測員評估時，原則上若符合其中一個要項，即便未與其他兩項依據相符，亦可將其定義影響之等級。實際評估時，檢測員尚須觀察行走動線是否鄰近騎樓，以及人行道寬度是否便於行走，或建築物是否有退縮等考量一併納入檢討。舉例言之，若現況有騎樓，人行道寬度低於 2 米且大部分路人均行走於騎樓內，則可調整公共安全性影響較輕微。也就是說，用路人之習慣與建築物周邊環境現況對於公共安全性影響評估至深，檢測員進行評估時除本研究制定之評估面向外，仍須以實際狀況調整公共安全性影響之等級（表 10）。

等級 0			等級 1			等級 2		
不對行經路人造成影響	0~1 層建築物	1M 以下	少數特定人使用	1~3 層建築物	1~2M 以下	少數不特定人使用	4~6 層建築物	2~6M

等級 3			等級 4					
多數特定人使用	7~9 層建築物	6~12M	多數不特定人使用	10 層建築物以上	12M 以上

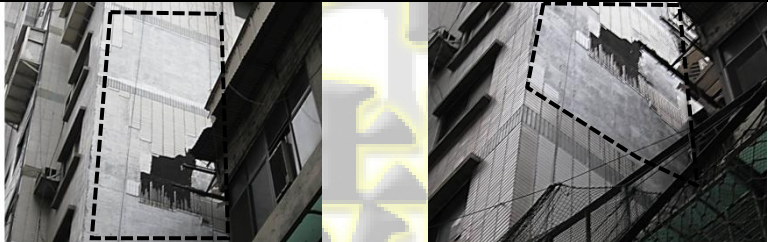
表 12 本研究診斷對象現況與評估資料

本研究透過公式 1 計算外牆磁磚 CI 值，以表 12 之案例進行背景說明，並驗證其診斷對象現況與之狀況指標關係，及說明 CI 值的計算方式。驗證本研究 118 棟建築物 CI 值的統計結果後，可發現影響 CI 值高低的最主要因素為公共安全影響重要性 (R)。此評估方法設計原則主要以計算對於公共安全影響程度，及呼應本研究訂定主題之降低公共安全危害，故對於公共安全影響較大者，其外牆磁磚若發生剝落，合計劣化的範圍後計算，CI 值即相對偏低。

編號/位置	樓地板面積/樓高	屋齡	座向
案例 1/臺北市復興南路	1949.01m ² /12F	23	座東朝西
外牆磁磚材質	使用性質	外牆劣化狀況	外牆磁磚劣化部位
丁掛磚	住商混合	剝落、膨脹、裂縫	開口部、轉角處、其他位置
劣化的嚴重程度 (D)	劣化的範圍 (E)	公共安全影響性 (R)	CI 值
2	4	4	$CI = 100 - 100 \times \frac{(2+4) \times 4^1}{(4+4) \times 4^1}$ CI=25
公共安全判定等級/建議	現況照片		
四 (差) /建議立即執行建築物整體立面整建
